Øvre Slettheia barnehage

Fuktskader som følge av feil og mangler ved bygningskonstruksjonen

Øvre Slettheia Barnehage

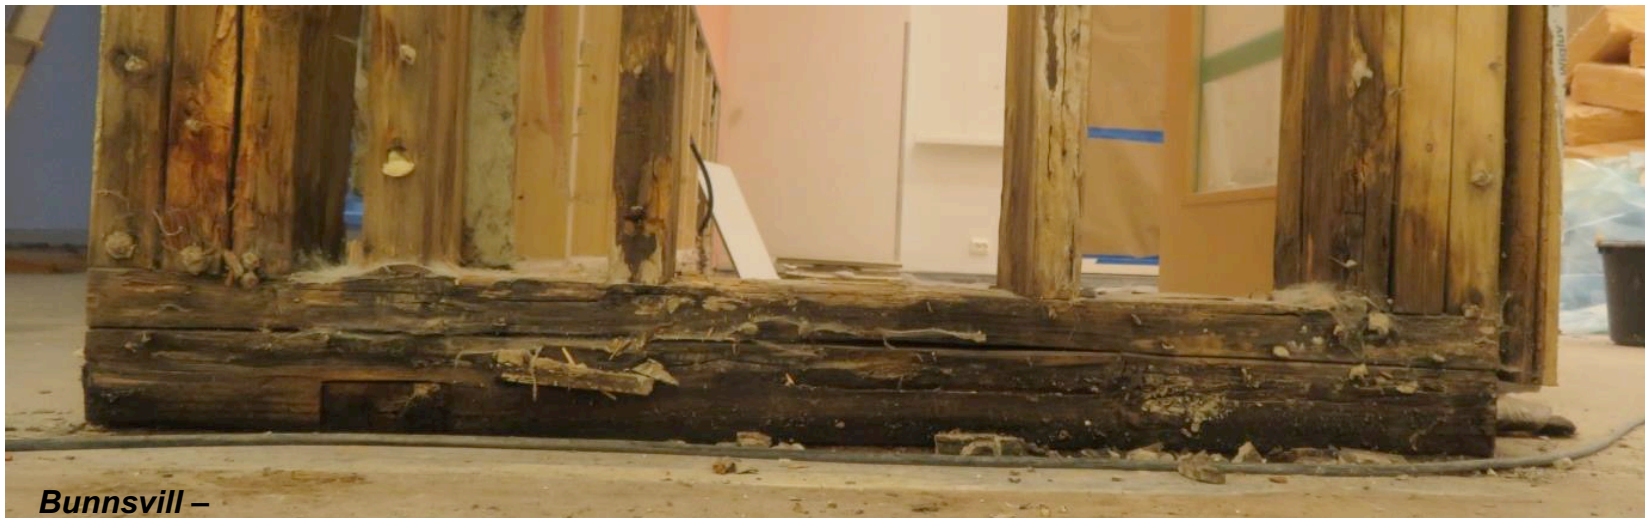
Bunnsvill –

Komprimert med ca. 5cm, null reststyrke igjen. Total kollaps ville sannsynligvis vært et faktum i nær fremtid.

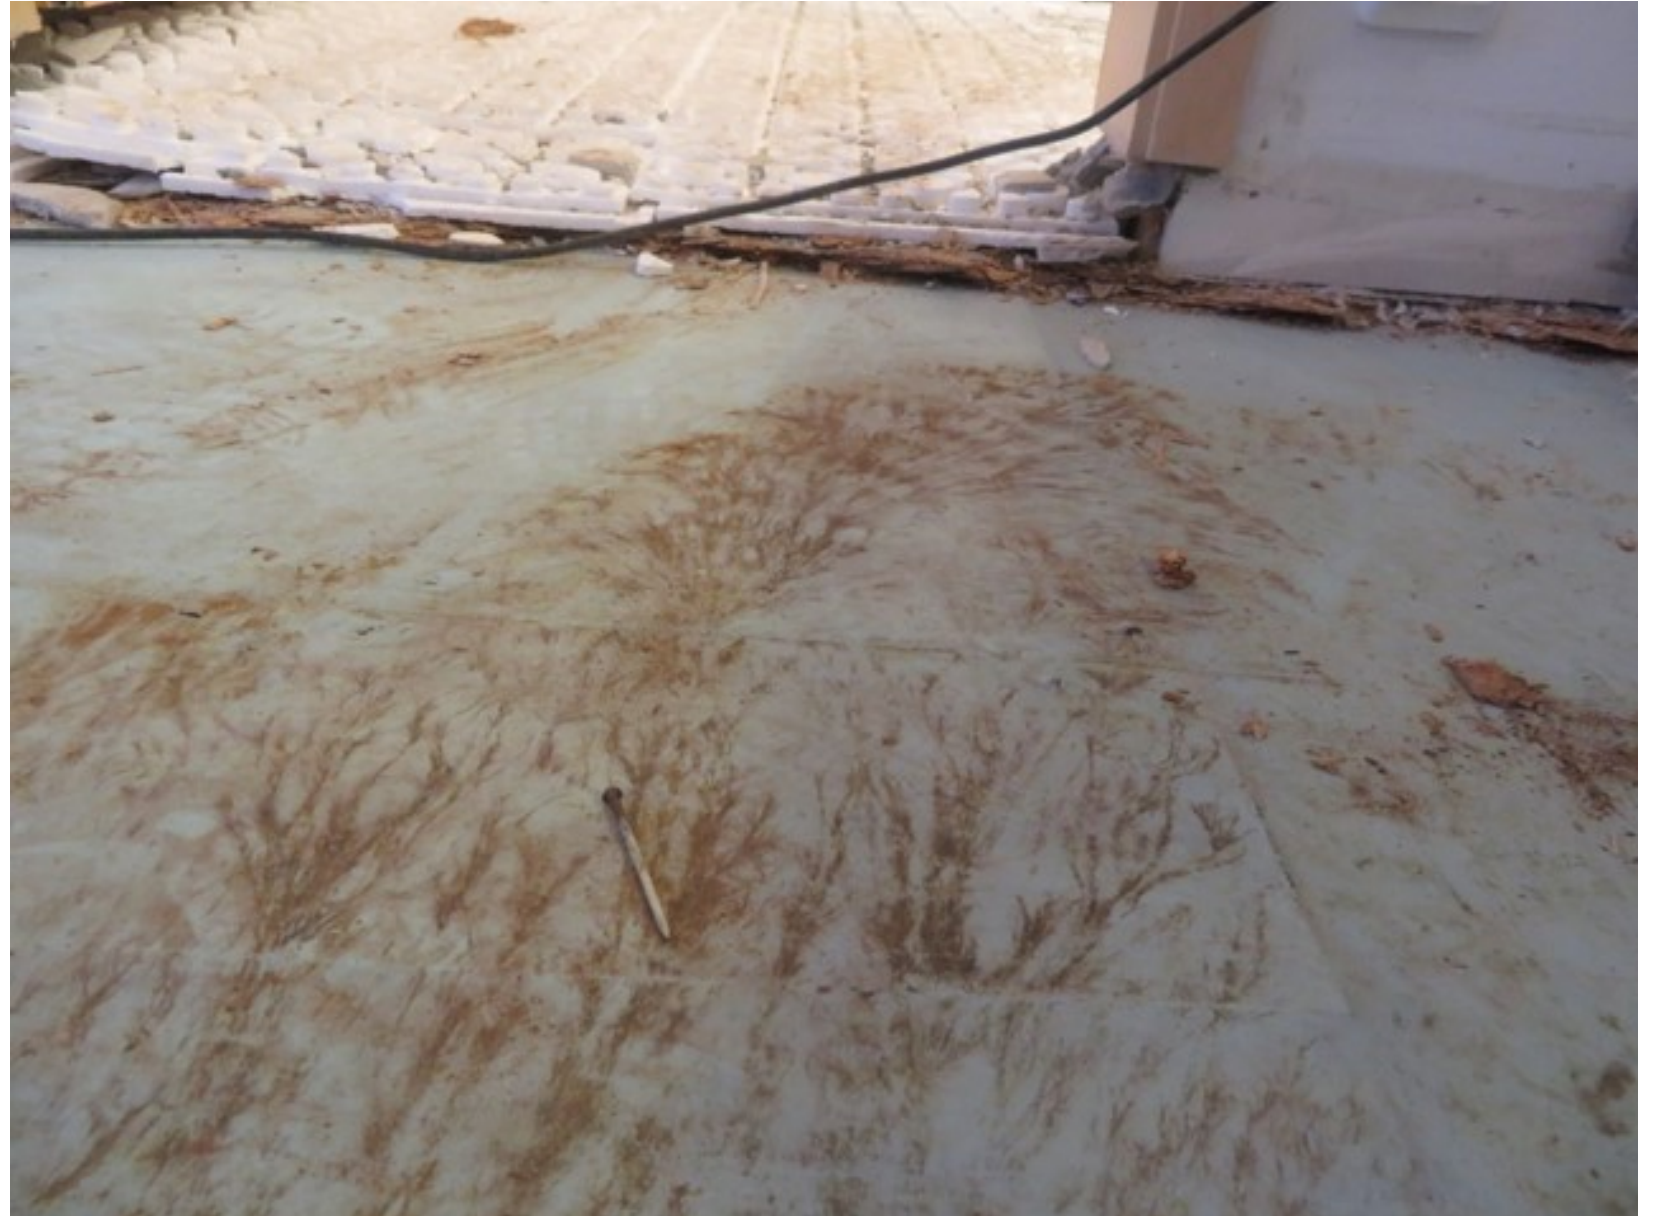
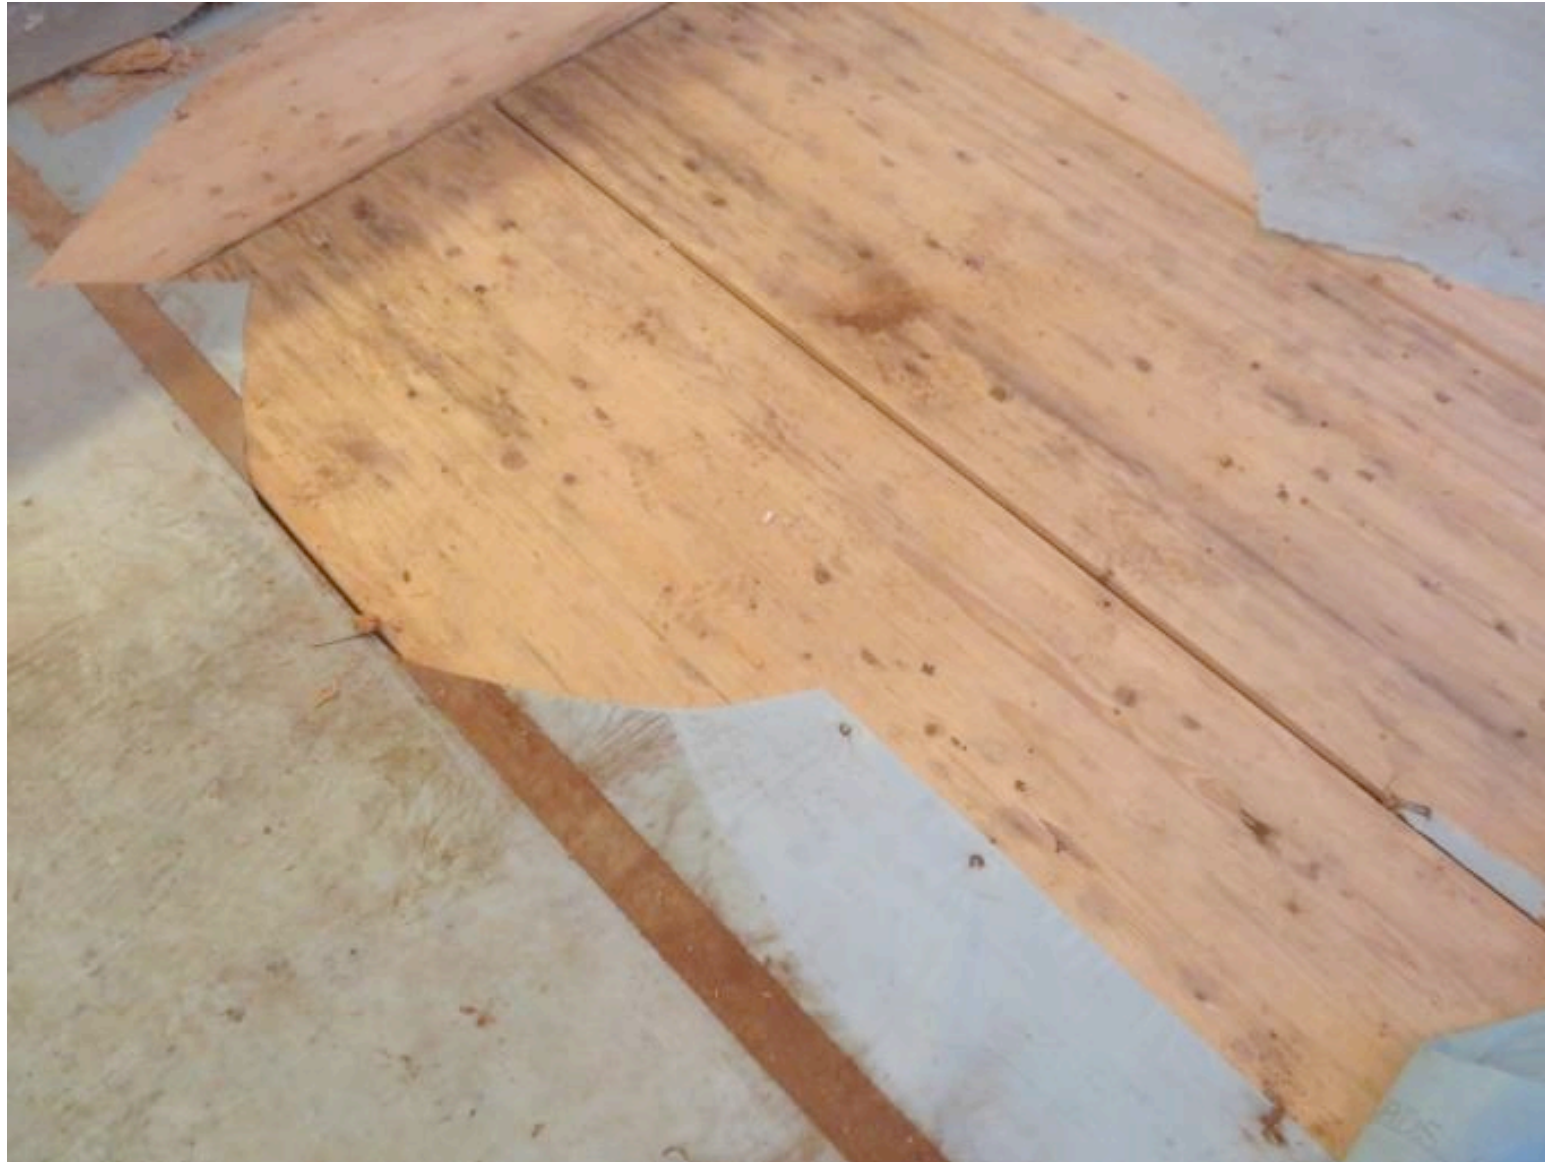
Fukt som
stammer fra
byggeperioden
og utviklet
råtesopp

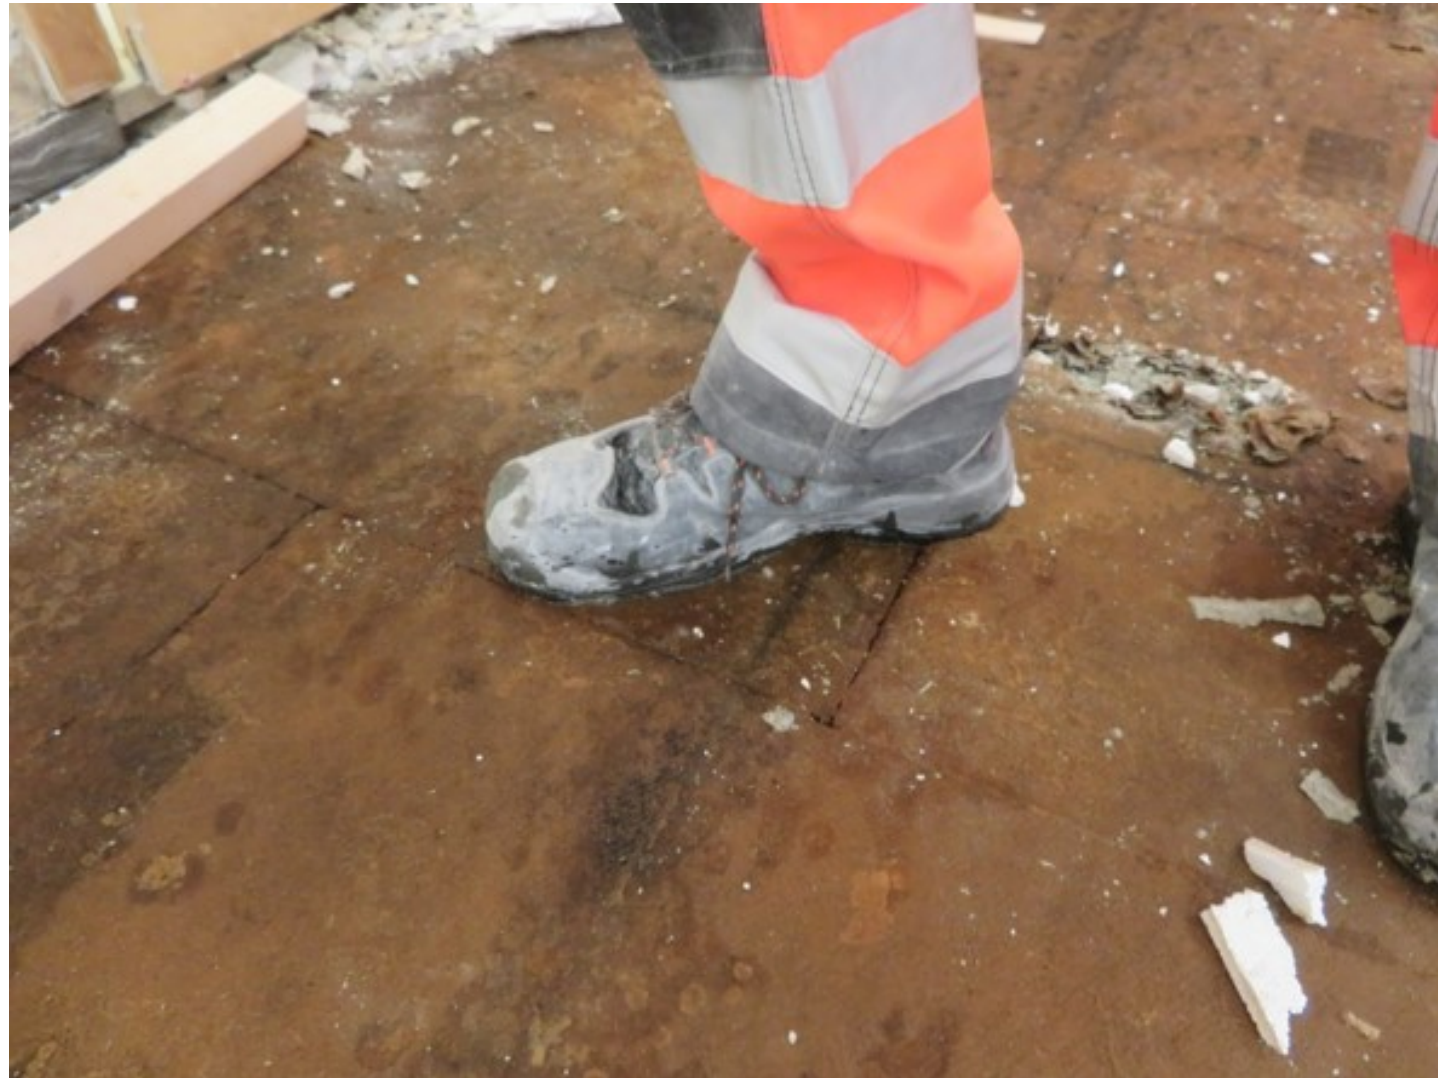
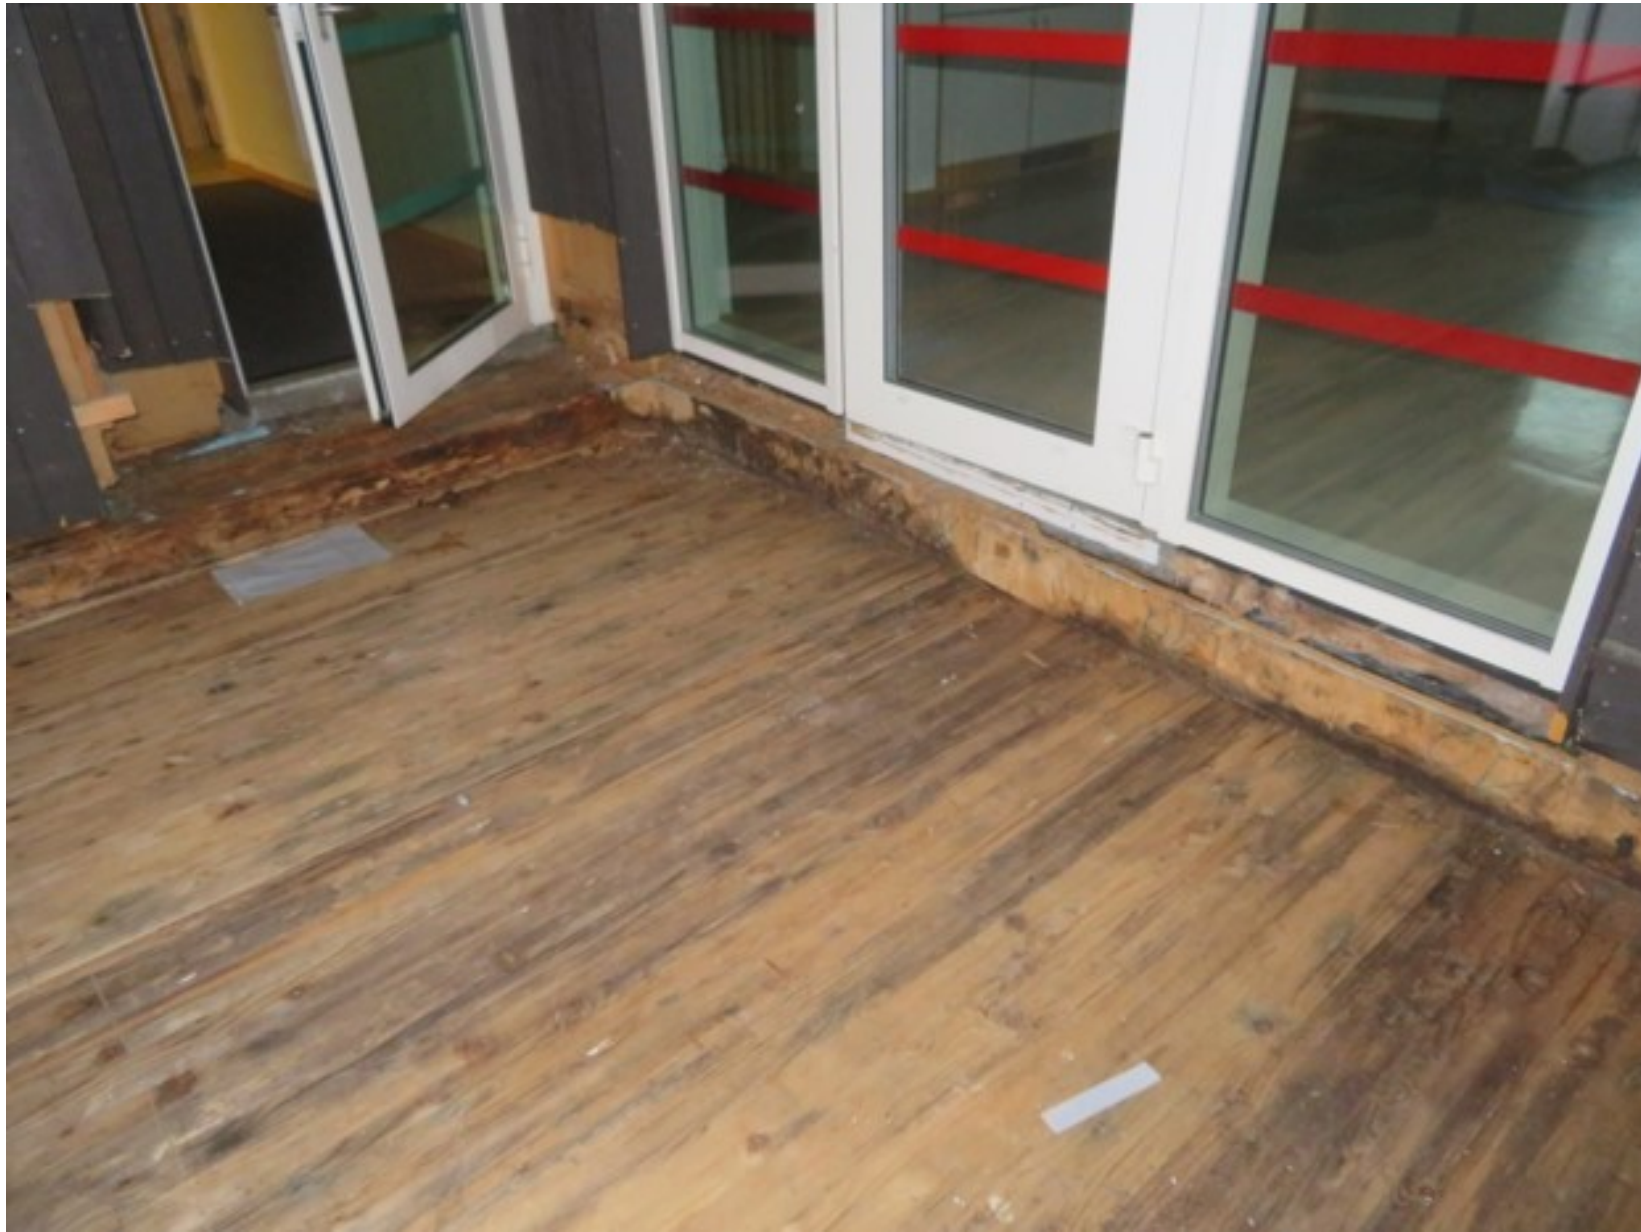
Årsak til stadig justering av dører

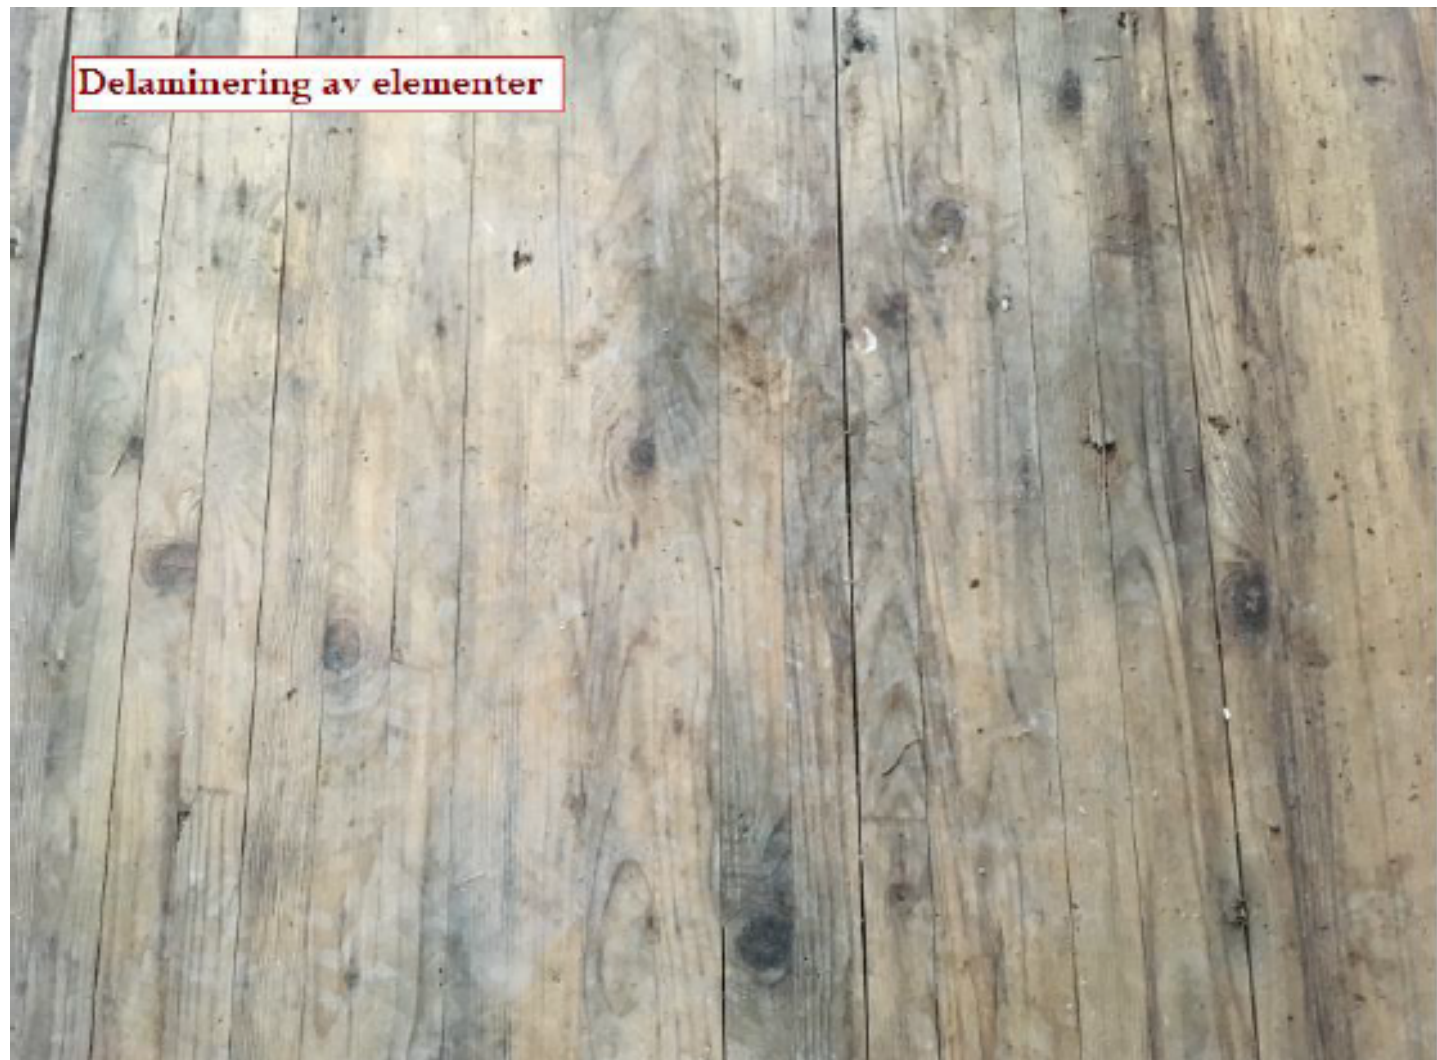
Etasje skille som har vært utsatt for fuktig viser tegn til delaminering

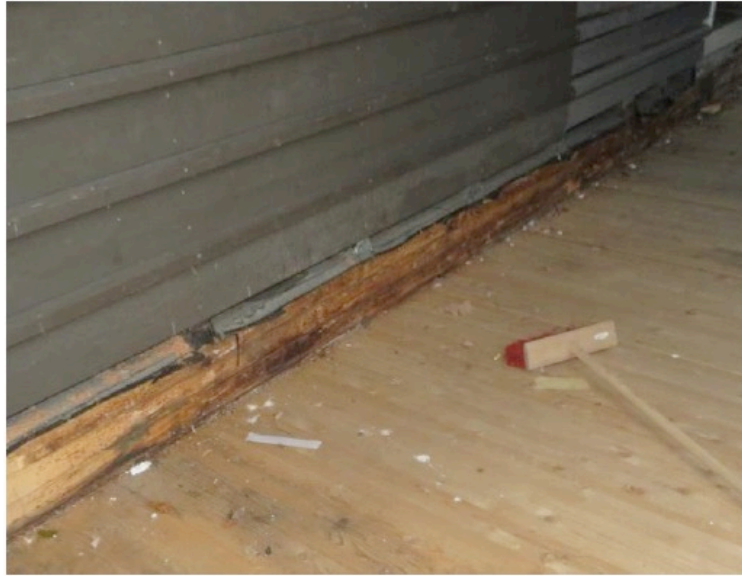
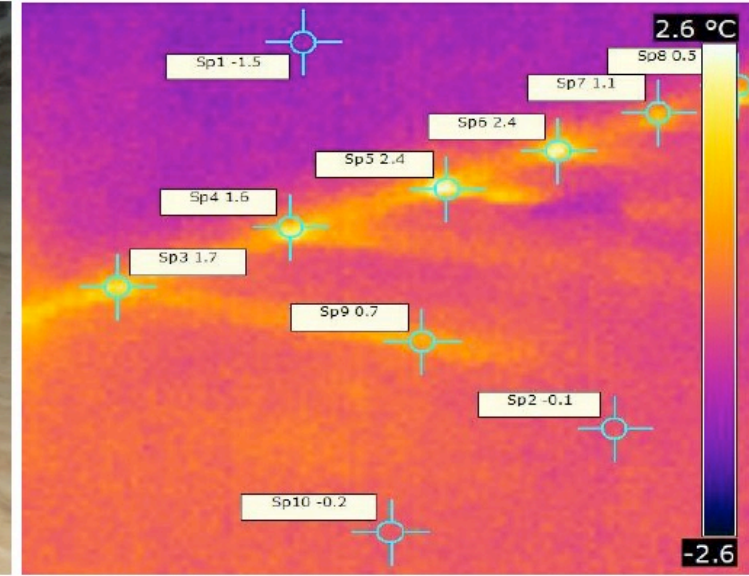
IR-bildene viser luftlekkasjene. Her ledes luft innenfra og ut som følge av fraværende dampsperrretetting. Luften innomhus vil på sin vei ut av bygningen gradvis bli nedkjølt, hvilket igjen fører til en kraftig økning av luftens relative fuktinnhold. Vi tenker oss en temperatur innomhus på 22,0 °C og med en relativ fuktighet på 30 % gjennom vintermånedene. Ved vår befaring varierte temperaturene ved lekkasjepunktene fra 0,5 °C til 2,4 °C, i snitt 1,5 °C. Med et temperaturfall fra 22,0 °C v/p_{sat} 2.641 Pa til 1,5 °C v/p_{sat} 681 Pa ville luftens relative fuktinnhold endres fra 30 % til:

$$\text{Luftens partialtrykk } (p) = \frac{2.641 \text{ Pa} \cdot 30,0 \%}{100} = 792 \text{ Pa}$$

$$\phi = \frac{p}{p_{sat}} \cdot 100 = \frac{792 \text{ Pa}}{681 \text{ Pa}} \cdot 100 = 116 \%, \text{ det vil si at kondensvann utfelles}$$
