Øvre Slettheia barnehage

Fuktskader som følge av feil og mangler ved bygningskonstruksjonen

Øvre Slettheia Barnehage

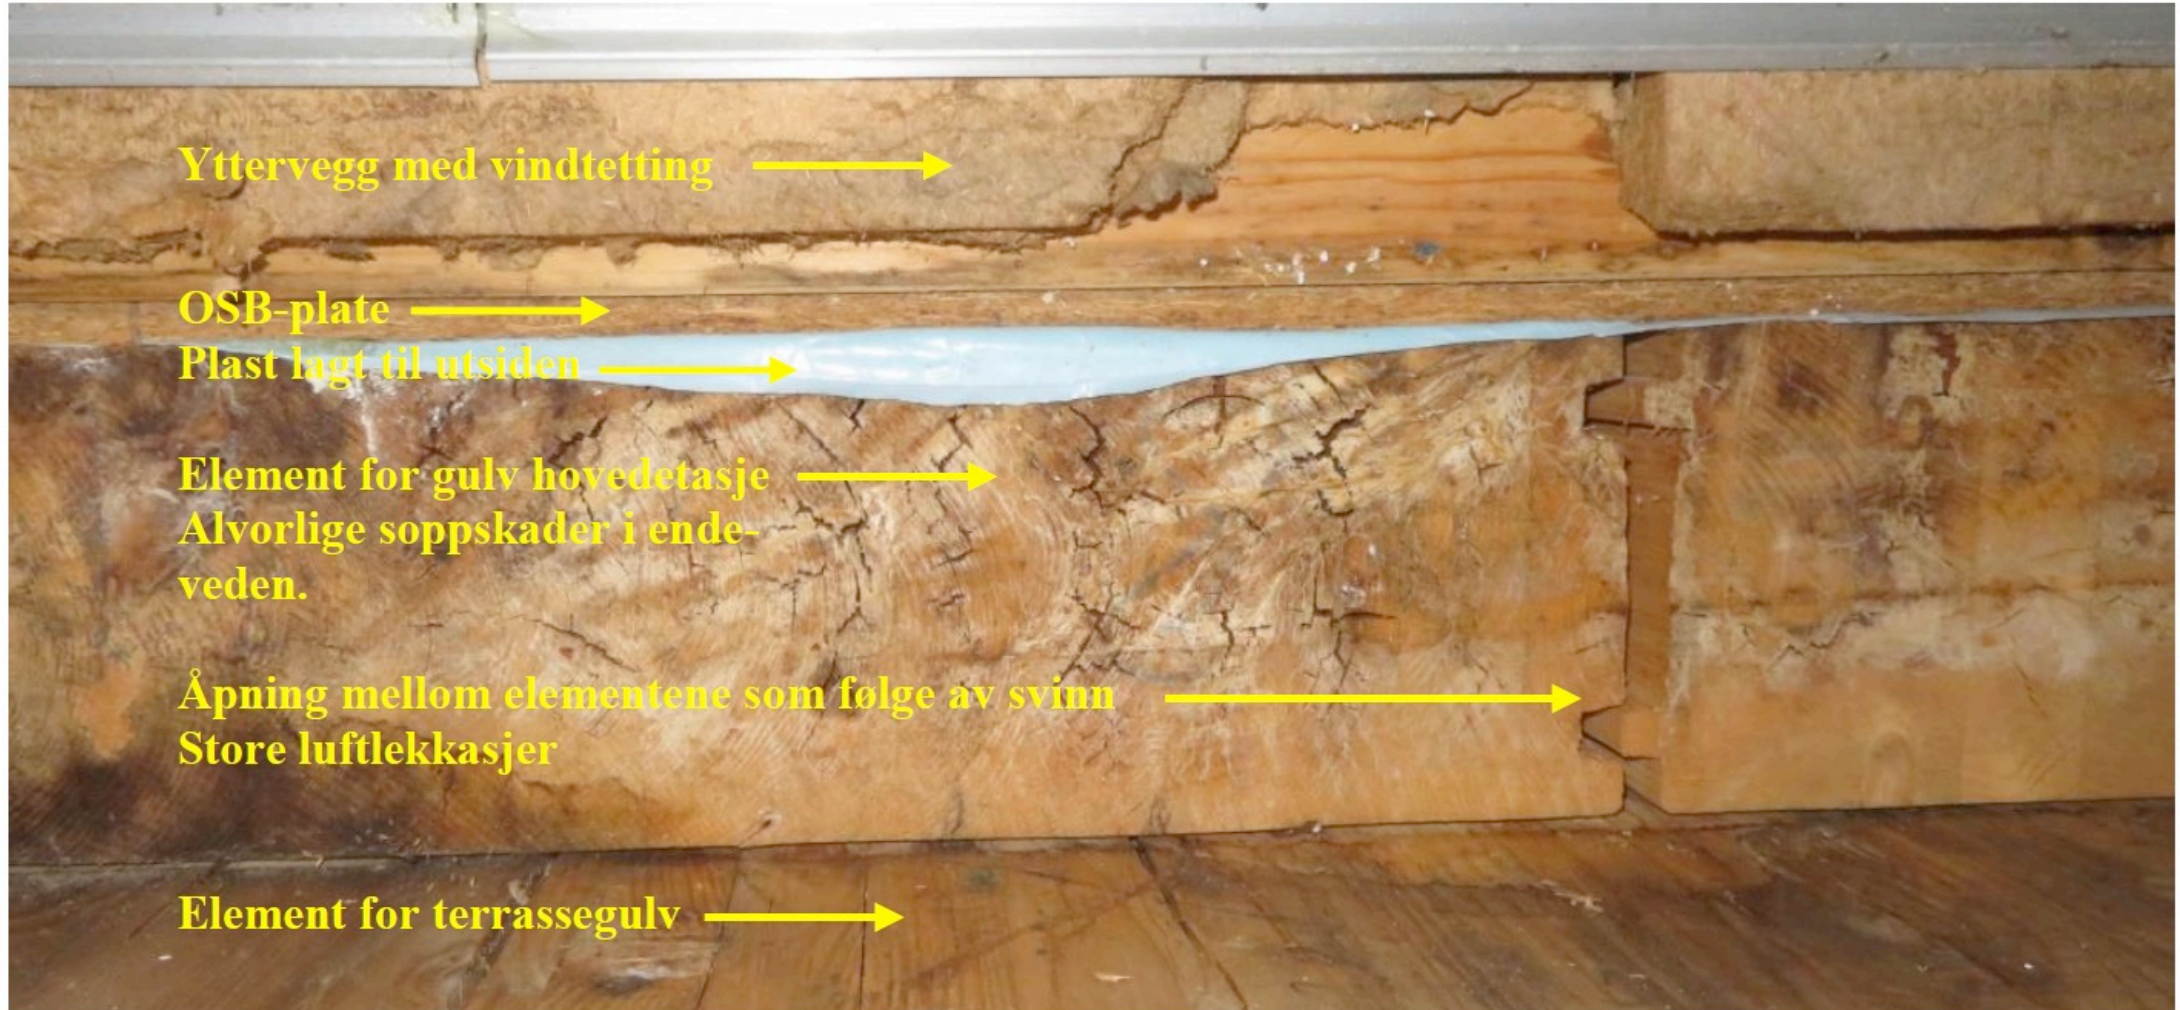
IR-bildene viser luftlekkasjene. Her ledes luft innenfra og ut som følge av fraværende dampsperrretetting. Luften innomhus vil på sin vei ut av bygningen gradvis bli nedkjølt, hvilket igjen fører til en kraftig økning av luftens relative fuktinnhold. Vi tenker oss en temperatur innomhus på 22,0 °C og med en relativ fuktighet på 30 % gjennom vintermånedene. Ved vår befaring varierte temperaturene ved lekkasjepunktene fra 0,5 °C til 2,4 °C, i snitt 1,5 °C. Med et temperaturfall fra 22,0 °C v/p_{sat} 2.641 Pa til 1,5 °C v/p_{sat} 681 Pa ville luftens relative fuktinnhold endres fra 30 % til:

$$\text{Luftens partialtrykk } (p) = \frac{2.641 \text{ Pa} \cdot 30,0 \%}{100} = 792 \text{ Pa}$$

$$\phi = \frac{p}{p_{sat}} \cdot 100 = \frac{792 \text{ Pa}}{681 \text{ Pa}} \cdot 100 = 116 \%, \text{ det vil si at kondensvann utfelles}$$
